**HAZIR KONVEYÖR ELEMANLARI CONVEYOR  
COMPONENTS COMPOSANTS DE CONVOYEUR**

## ALPOLEN® in muhtelif uygulamaları:

## ÇÖZÜM : ALPOLEN® 1000 KAPLAMA

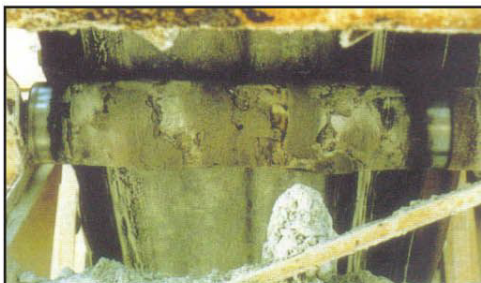
**ALPOLEN® Rulo uygulamalar için fevkaledede önemli bir tasarım:**

**Yanlış Uygulama**

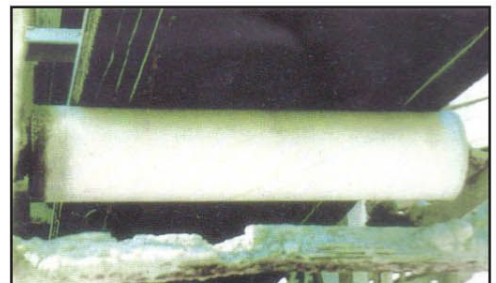
**Netice**
